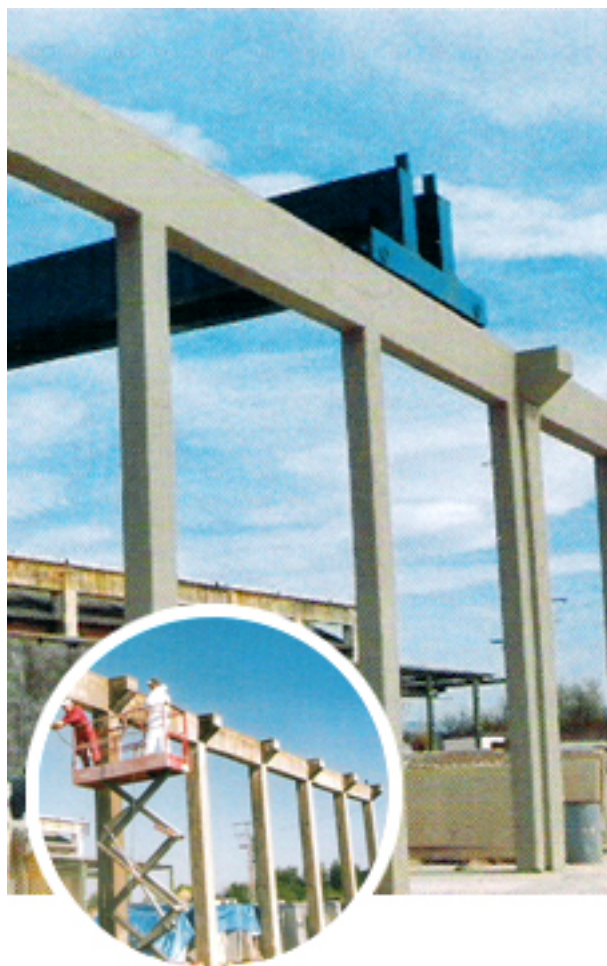
Se trata de reparación ejecutada sobre estructura de hormigón deteriorada por efecto de carbonatación y exposición a la intemperie.

Se ejecuta con mortero de reparación de altas prestaciones previa imprimación y asivación de la armadura confiriendo a dicha estructura de unas resistencias estructurales idénticas o superiores a las iniciales.
